**PROGRAMMA AZIENDALE PLURIENNALE DI MIGLIORAMENTO
AGRICOLO-AMBIENTALE DELL'AZIENDA AGRICOLA
"GAGLIOLE SOC. AGR. SRL" – TENUTA LA VALLETTA (PANZANO)**

RELAZIONE GEOLOGICA DI FATTIBILITA'

*Indagini geologico-geotecniche ai sensi del D.P.G.R. 53/R/11 (Regolamento di Attuazione
art. 62 L. R. 1/2005) – D.P.C.M. 6/5/05 (P.A.I.) – R.U. Comunale*

Greve in Chianti,
Novembre 2015

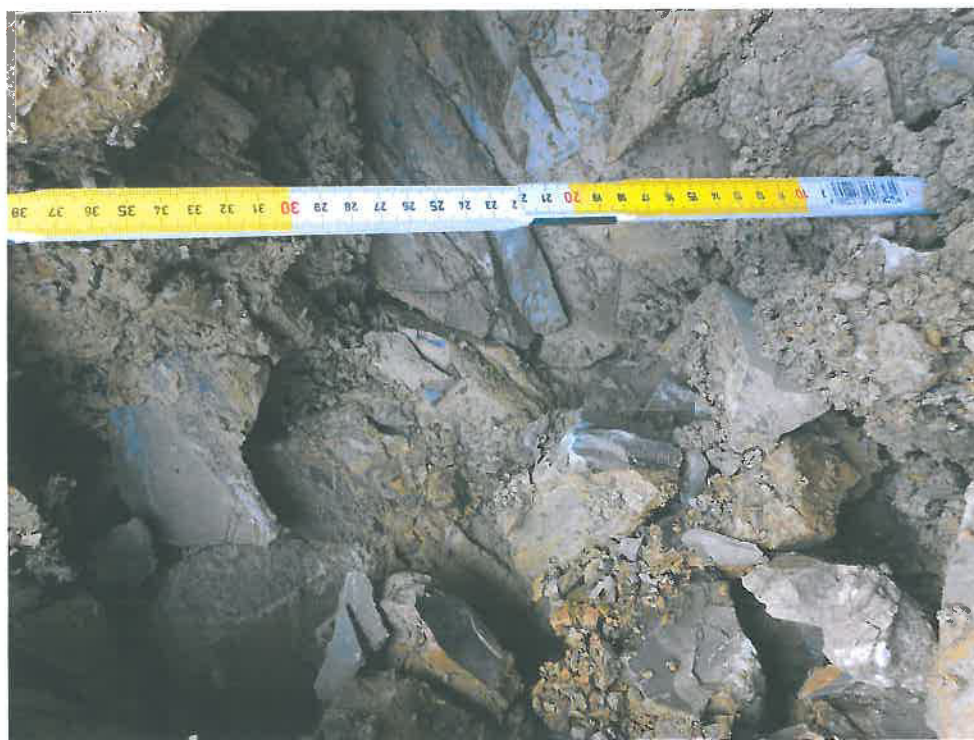
Affioramenti lapidei e sondaggio per classificazione geomeccanica

Affioramento di marne calcaree in S 5

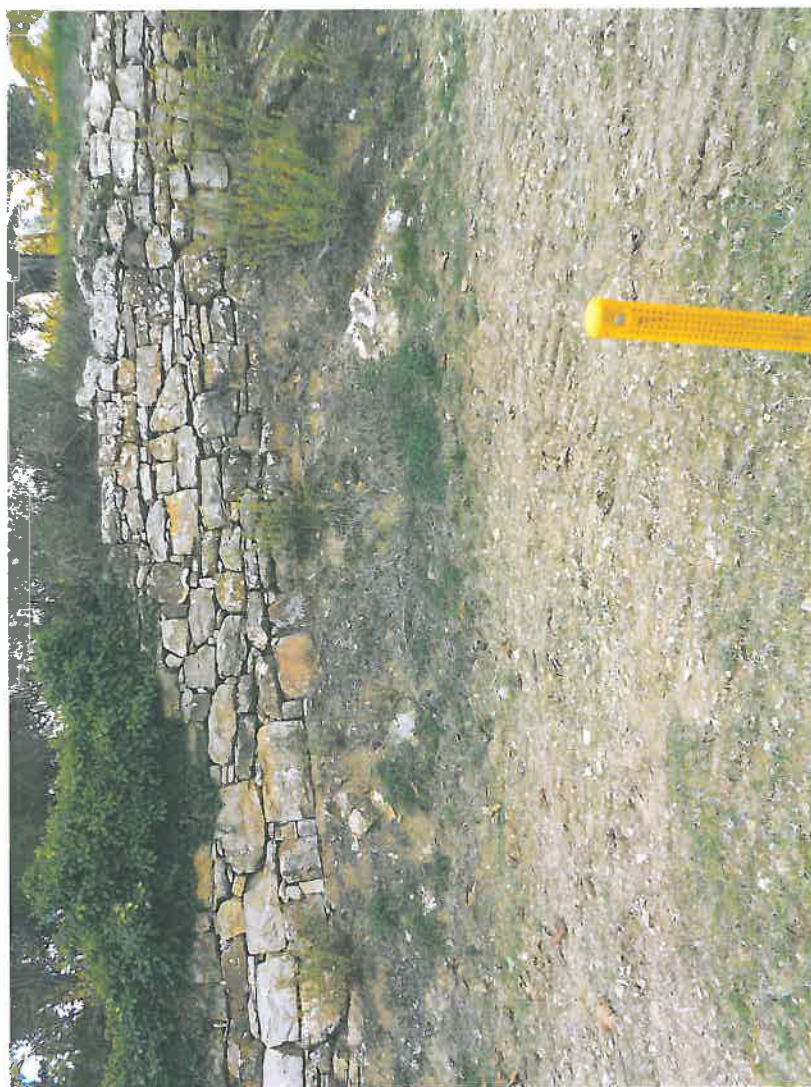
affioramento alla base del muro a secco lato a monte nuova cantina

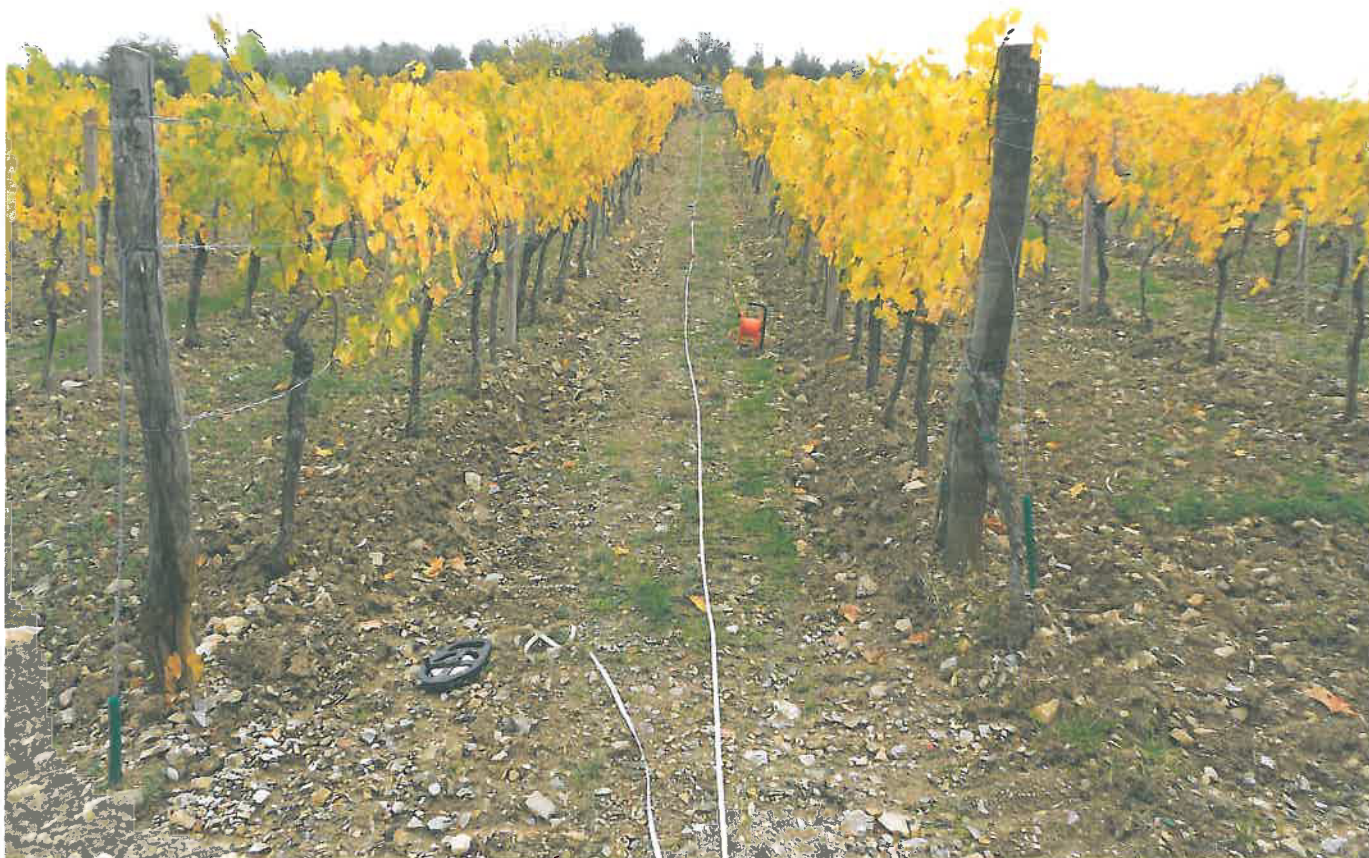
Base sismica a rifrazione e Indagine Masw A/R in corrispondenza dell'intervento

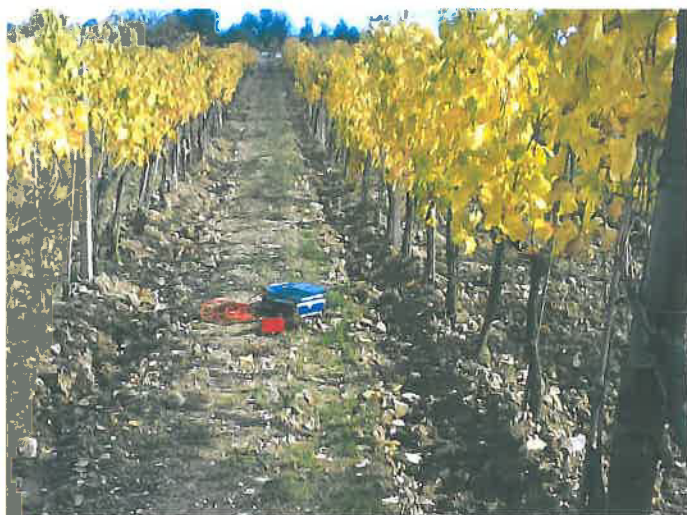
**Nuova cantina: registrazione microtremori per HVSR
(STZ 2)**

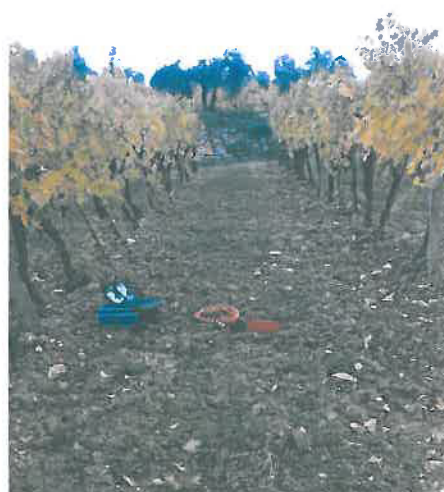
**Nuova cantina: registrazione microtremori per HVSR
(STZ 1)**
