COMUNE DI GREVE IN CHIANTI

VERIFICA ED AUTORIZZAZIONE ALLO SCARICO DI UN IMPIANTO DI
DEPURAZIONE AD O.T. PER I REFLUI CIVILI ED ASSIMILABILI PROVENIENTI
DALL'ATTIVITA' DELLA CANTINA, UFFICI E VENDITA DIRETTA, IN LOCALITA'
"IL VOLANO" (LUCARELLI), IN SEGUITO ALLA REALIZZAZIONE DI UN NUOVO
LOCALE PER IMBOTTIGLIAMENTO E DI UN APPARTAMENTO

RELAZIONE IDROGEOLOGICA E TECNICA

COMMITTENTE: *Tenuta Agricola Molino di Grace*

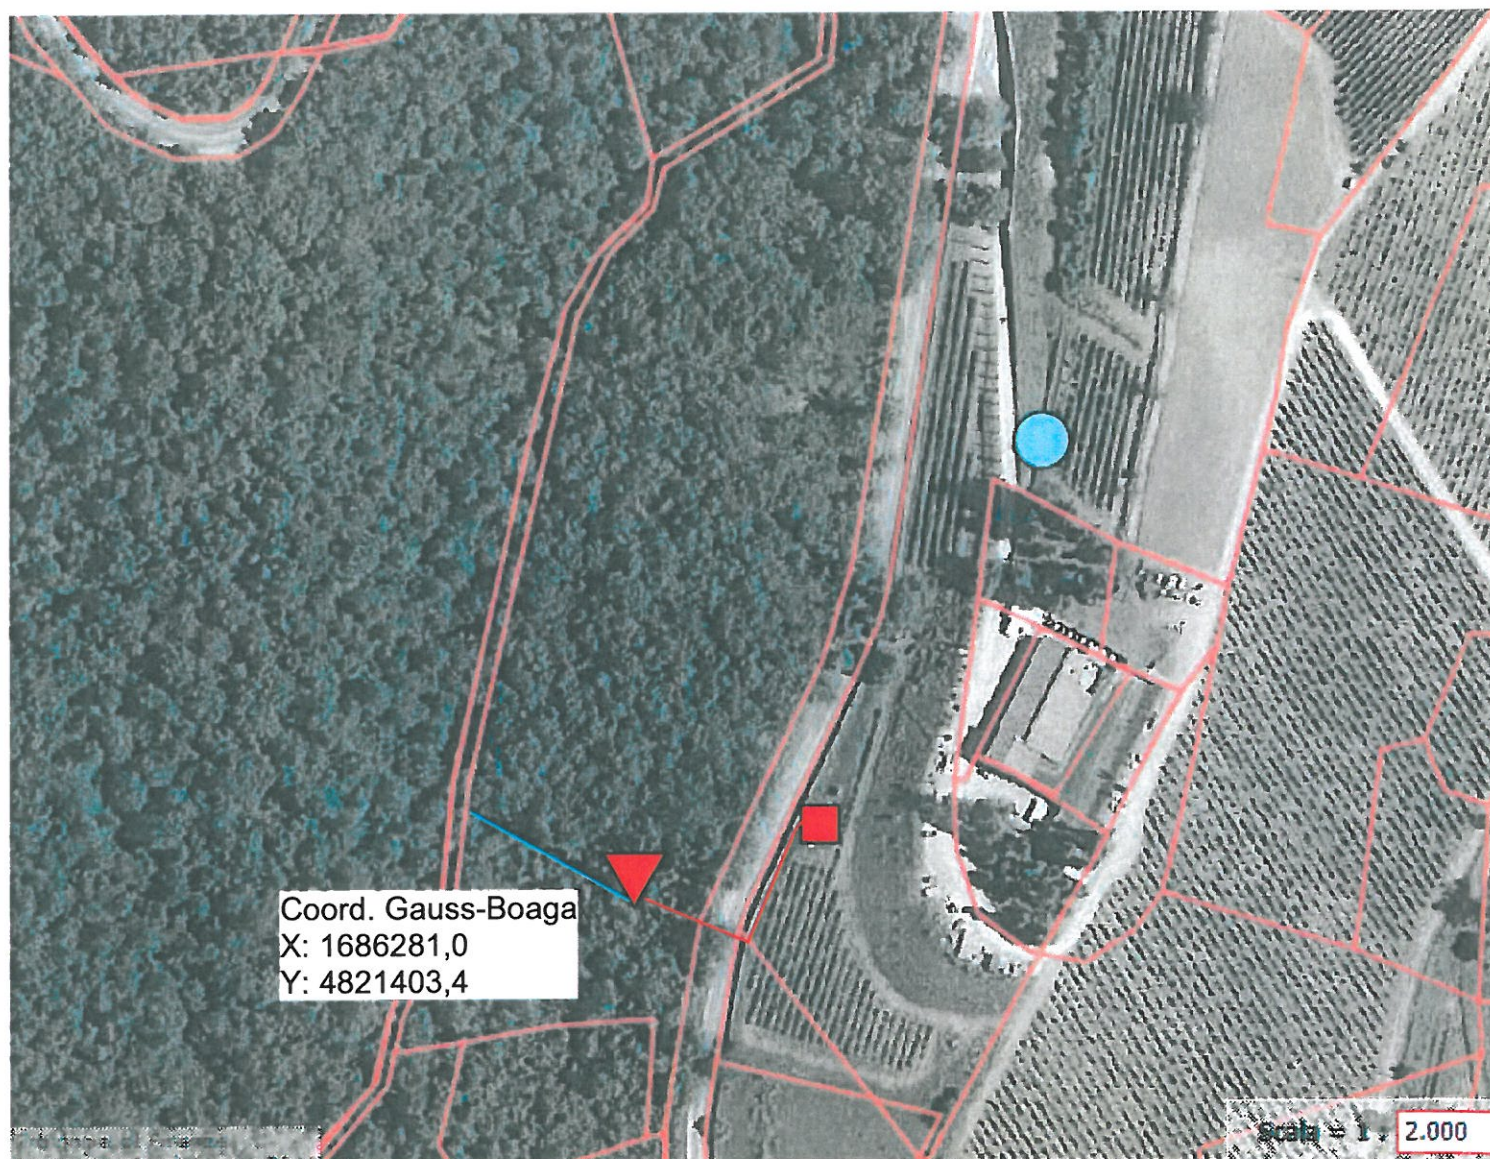
Tavola 5

Depuratore loc. "Il Volano"
UBICAZIONE SMALTIMENTO IN VERIFICA E COORDINATE
PUNTO DI SCARICO - ESTRATTA DA SIT
(Provincia di Firenze - pozzi e derivazioni)

Depuratore ad O.T in verifica e coordinate punto di scarico in impuvio non significativo

Nei pressi della cantina, poche decine di metri dal depuratore, è presente un pozzo poco profondo (prof. 35 m, livello statico – 2,0 m dal piano di campagna), evidentemente alimentato da una locale falda idrica che interessa alcuni livelli arenacei fratturati; la circolazione idrica di sottosuolo si è probabilmente impostata lungo faturazioni e/o piccole dislocazioni.

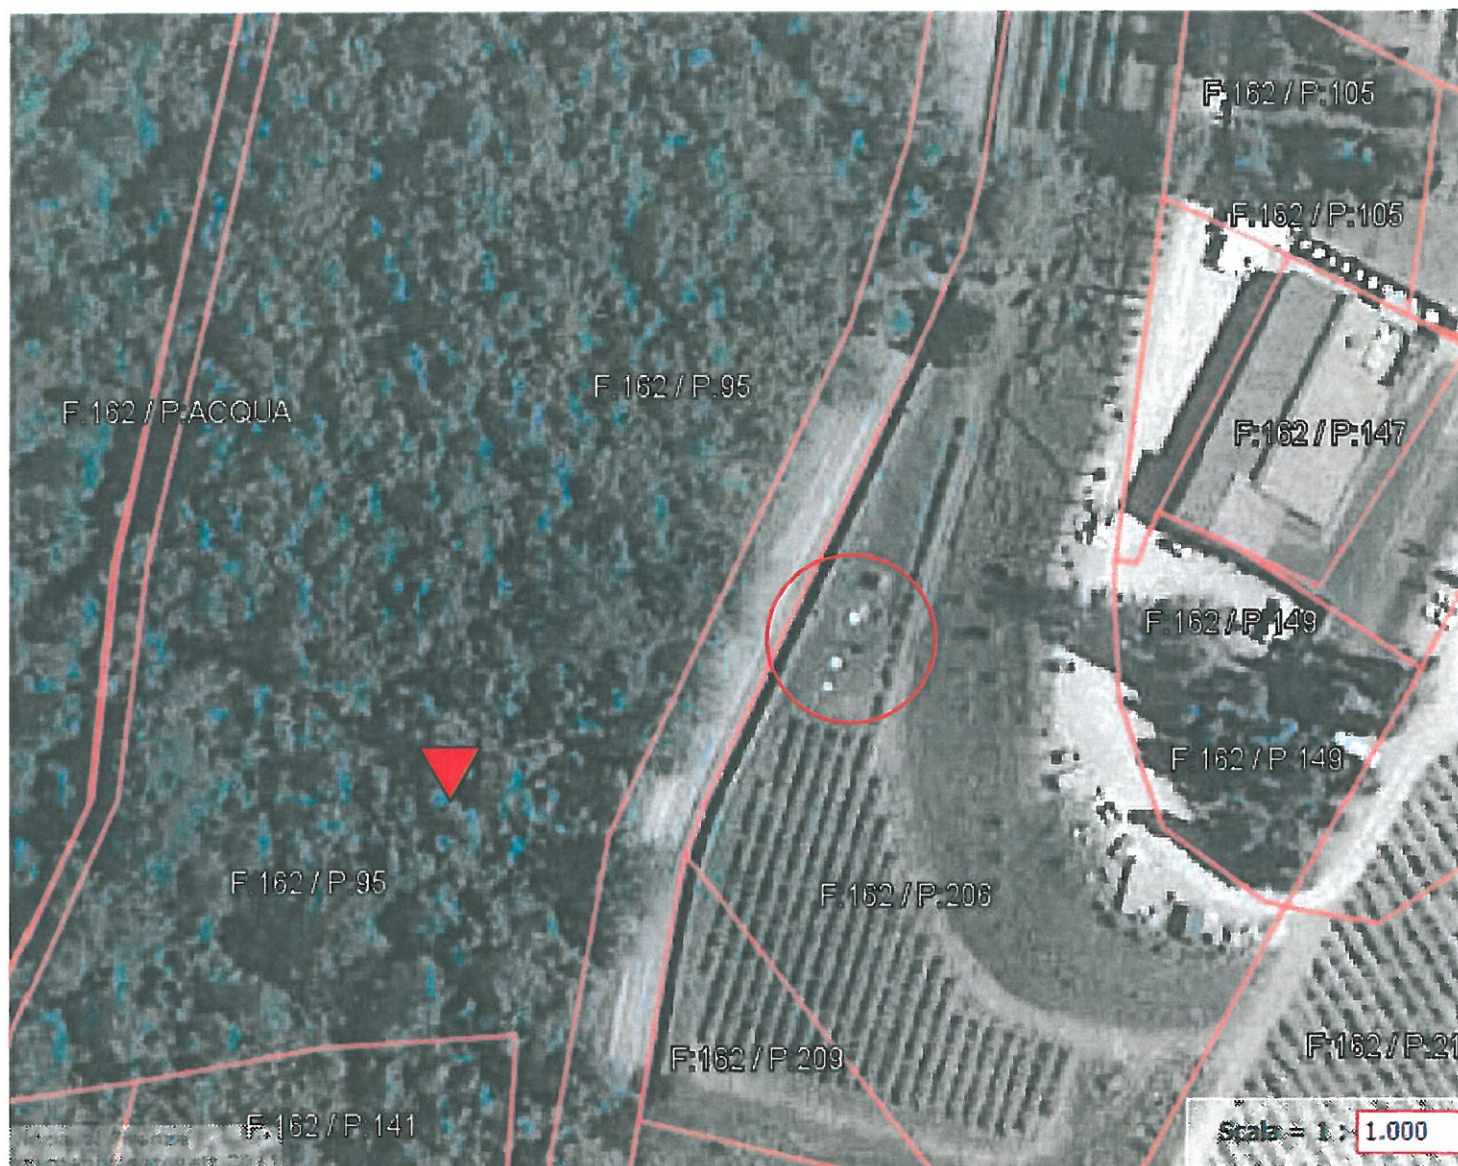
Tavola 6
ORTOFOTO SU ESTRATTO CATASTALE CON
UBICAZIONE IMPIANTO E SCARICO
(Estratta da SIT Provincia)

Depuratore a fanghi attivi e
cisterna usi irrigui (esistenti)

Punto di scarico (esistente)
