PAPMAA DELL'AZIENDA AGRICOLA "RICHIARI-PORCIGLIA  
**VARIANTE** A BUSTA 11/406 SENZA AUMENTI VOLUMETRICI  
(SUAP 2015/499)

## RELAZIONE GEOLOGICA DI FATTIBILITA'

**RICHIEDENTE:** Martinelli Lidia (Az. Agr. Richiari-Porciglia)

**PROGETTISTA:** Studio Tecnico Associato Del Bravo-Bucciarelli

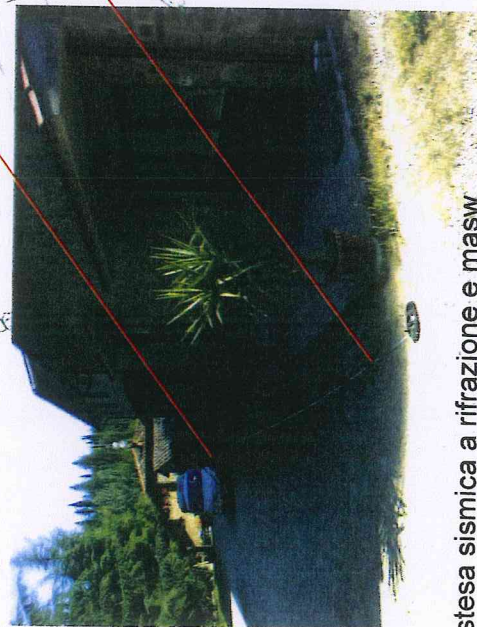
## Planimetria Generale

stesa sismica a rifrazione e masw

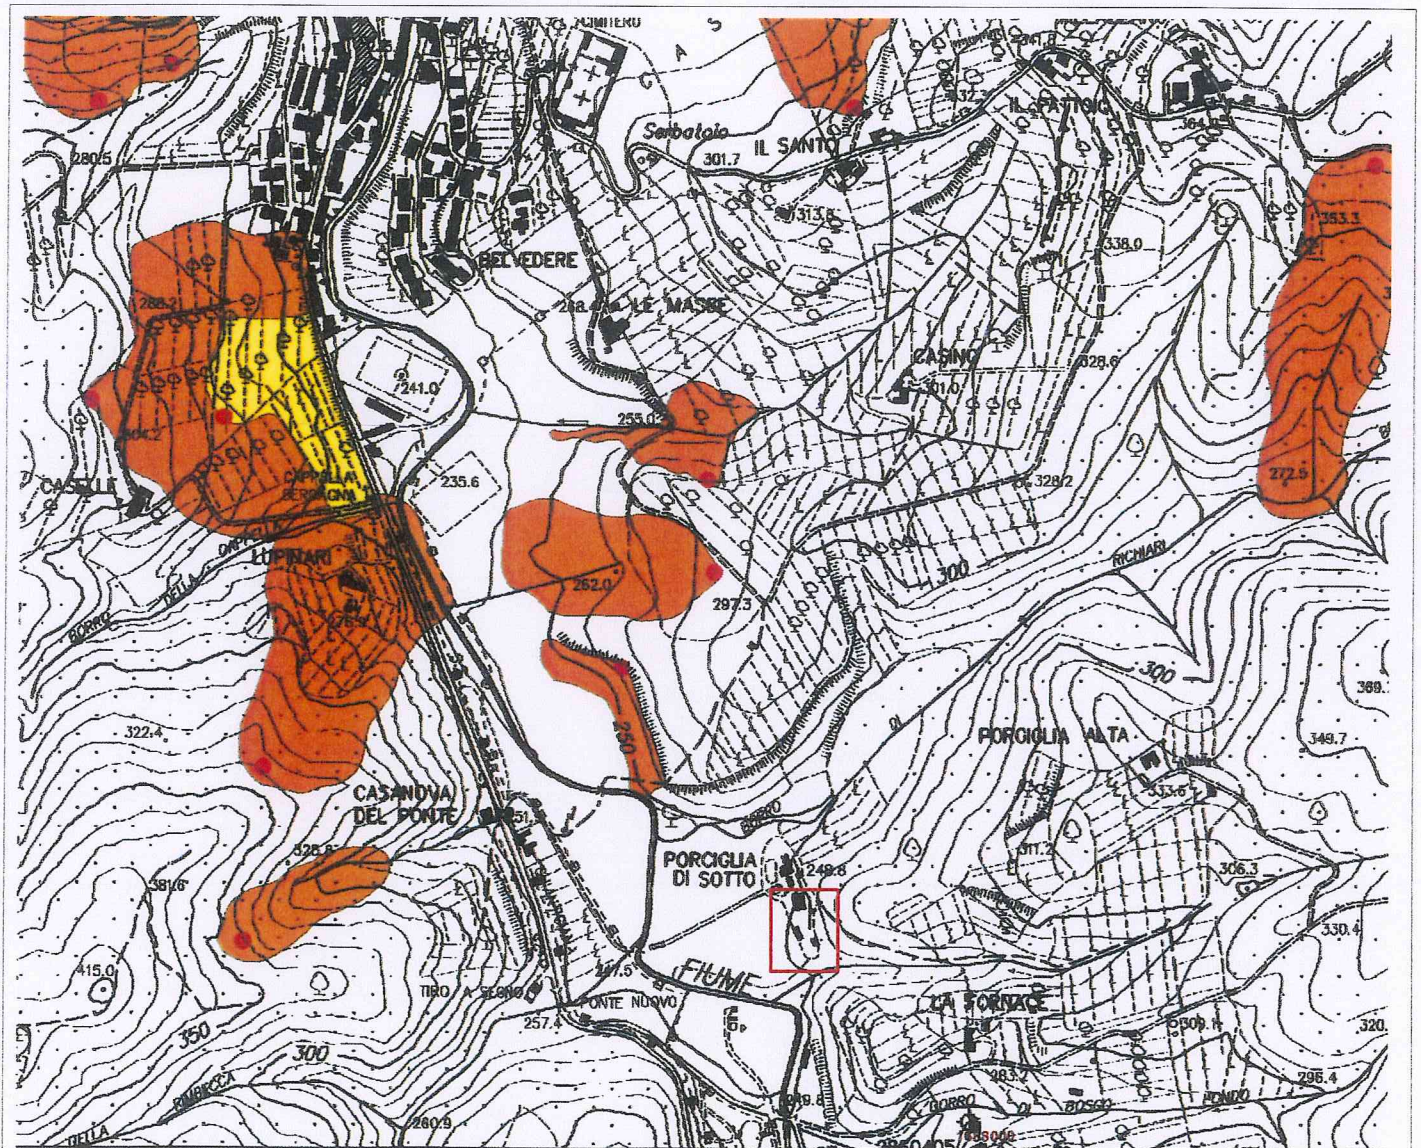
## PAI - Perimetrazione aree a pericolosità da frana

Stralcio n.541 modificato con decreto n° 63 del 09/11/15

sette di intervento PMAA
